プレート式温水製造ユニット EasiHeat 定期点検の御案内

スパイラックス・サーコのプレート式温水製造ユニット EasiHeat をご購入いただきありがとうございます。設置後一定期間経過時の点検を推奨しております。

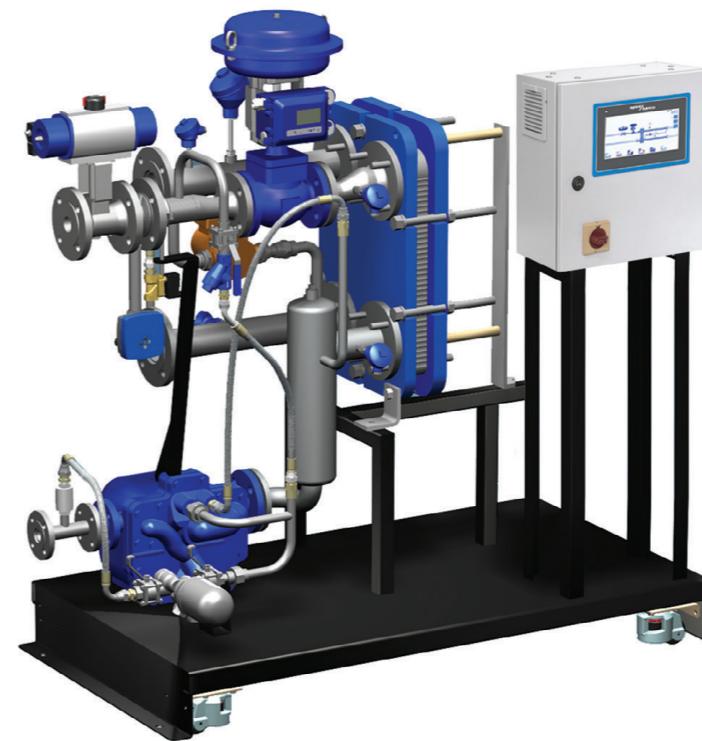
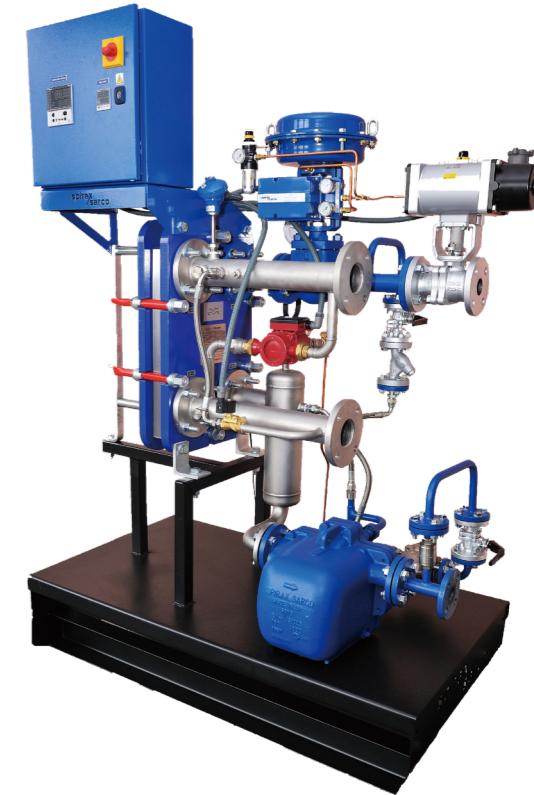
EasiHeat 全体

保守点検項目	点検周期				
	1年	2年	3年	4年	5年
各接合部からの漏れの有無	<input type="radio"/>				
運転中の制御の安定性は良好か	<input type="radio"/>				
運転中の設定温度は維持されているか	<input type="radio"/>				
温水は正常に循環しているか	<input type="radio"/>				
内部循環ポンプは正常に作動しているか	<input type="radio"/>				
プレッシャーポンプは正常に作動しているか	<input type="radio"/>				
エアベントからの蒸気漏れの有無の確認	<input type="radio"/>				
電源 OFF 時、緊急遮断弁は全閉するか	<input type="radio"/>				
運転中の異音の有無	<input type="radio"/>				
トラップからの漏れや詰まりは無いか	<input type="radio"/>				
制御盤の表示は正常か	<input type="radio"/>				
制御盤内作動ランプは点灯しているか	<input type="radio"/>
